**PROJETO DE INTERVENÇÃO NO
MUSEU DE ARTE CONTEMPORÂNEA DO PARANÁ –
UMA QUESTÃO ANTIGO-NOVO**

Dissertação de mestrado apresentada ao programa de pós-graduação em arquitetura – PROARQ, Faculdade de Arquitetura e Urbanismo, da Universidade Federal do rio de janeiro – UFRJ, como parte dos requisitos necessários à obtenção do título de mestre em projeto e patrimônio, Linha de pesquisa Projeto de revitalização e restauração.

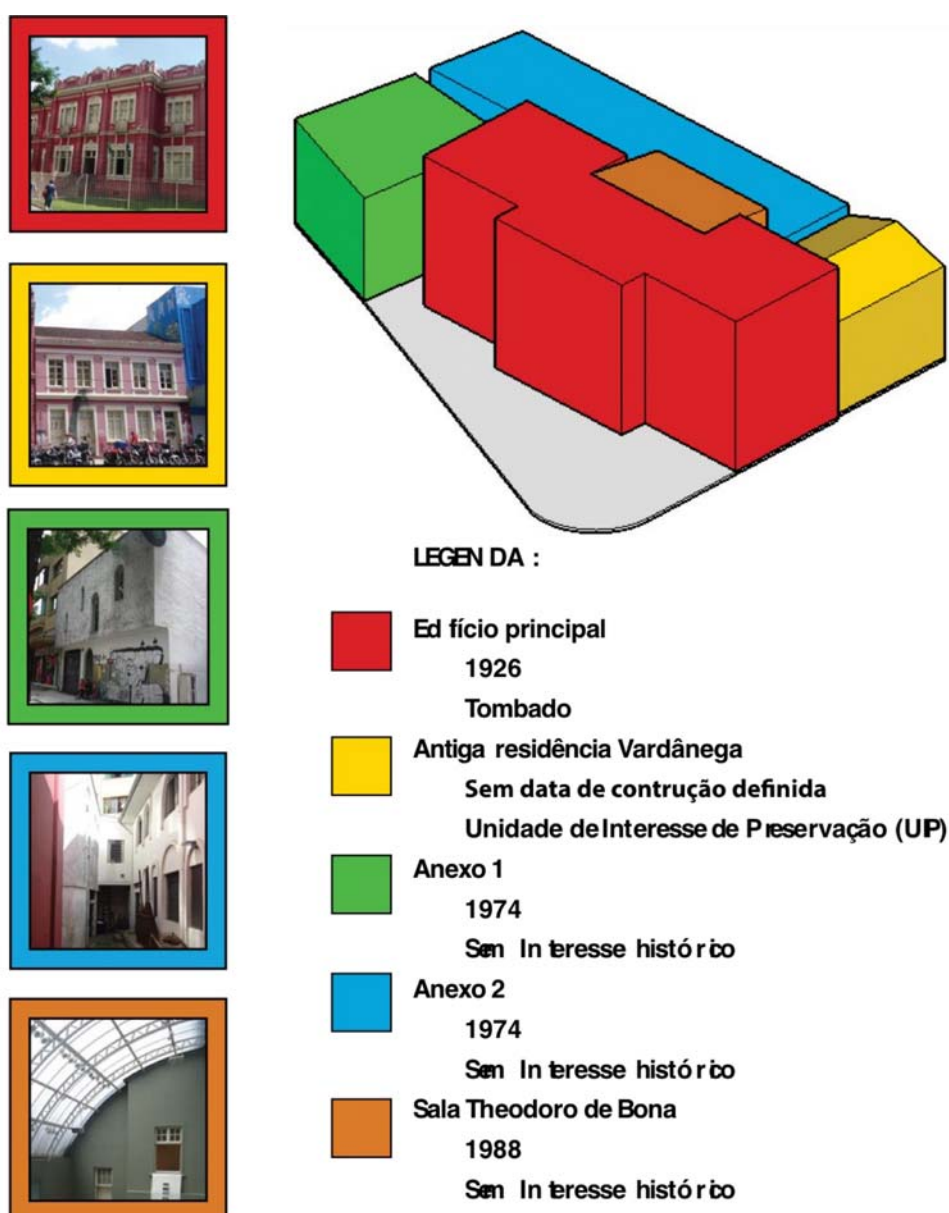
A figura número 02 a seguir mostra os edifícios que fazem parte do Museu, seu ano de construção e seu grau de proteção.

Figura 02: Complexo de edifícios do MAC-PR
Fonte: Ary Ney Chaicoski Junior, 2018

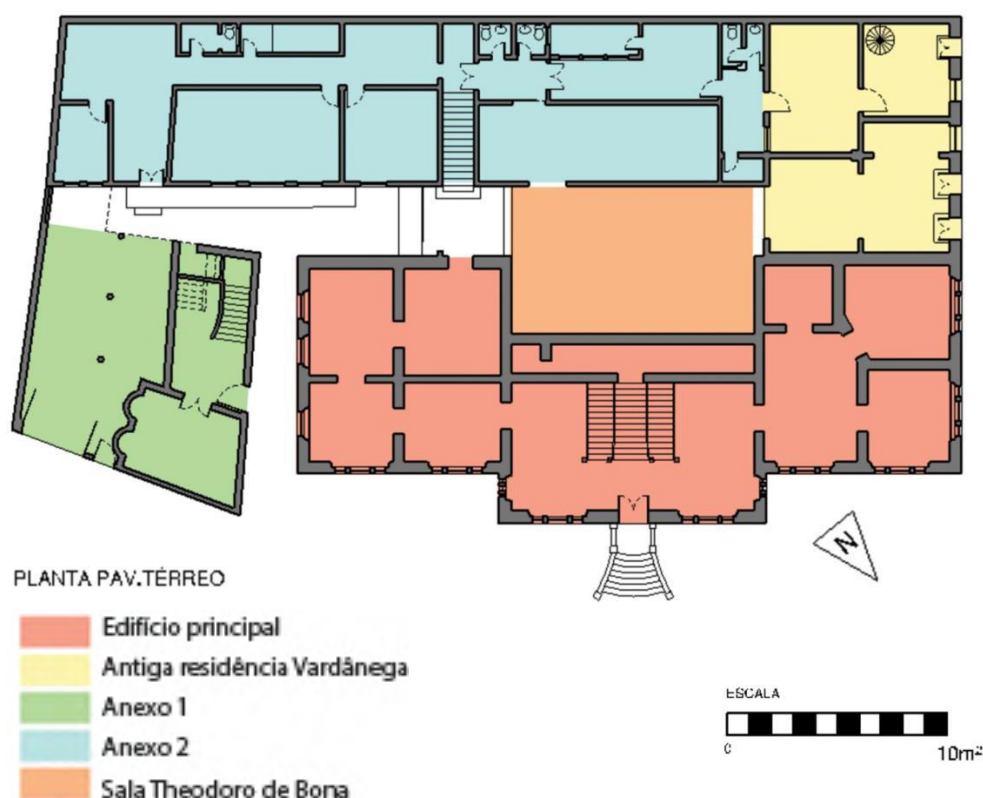
Figura 03: Planta esquemática – Pavimento térreo
Fonte: Ary Ney Chaicoski Junior, 2018

Uma breve análise das plantas dos dois pavimentos do MAC-PR já demonstra como esses espaços improvisados além de pouco acessíveis, acabaram se tornando confusos. O Museu, que possui uma área útil pequena, tem seus espaços muito subdivididos, não deixando espaço para a exposição de grandes obras e realização de eventos abertos ao público. As plantas a seguir, que estão coloridas para melhor identificação de cada edifício dentro do conjunto, demonstram como os espaços se encontram atualmente e como o acesso de um edifício para o outro não é fluido, além da diferença de nível entre um edifício e outro demonstrada no corte¹.

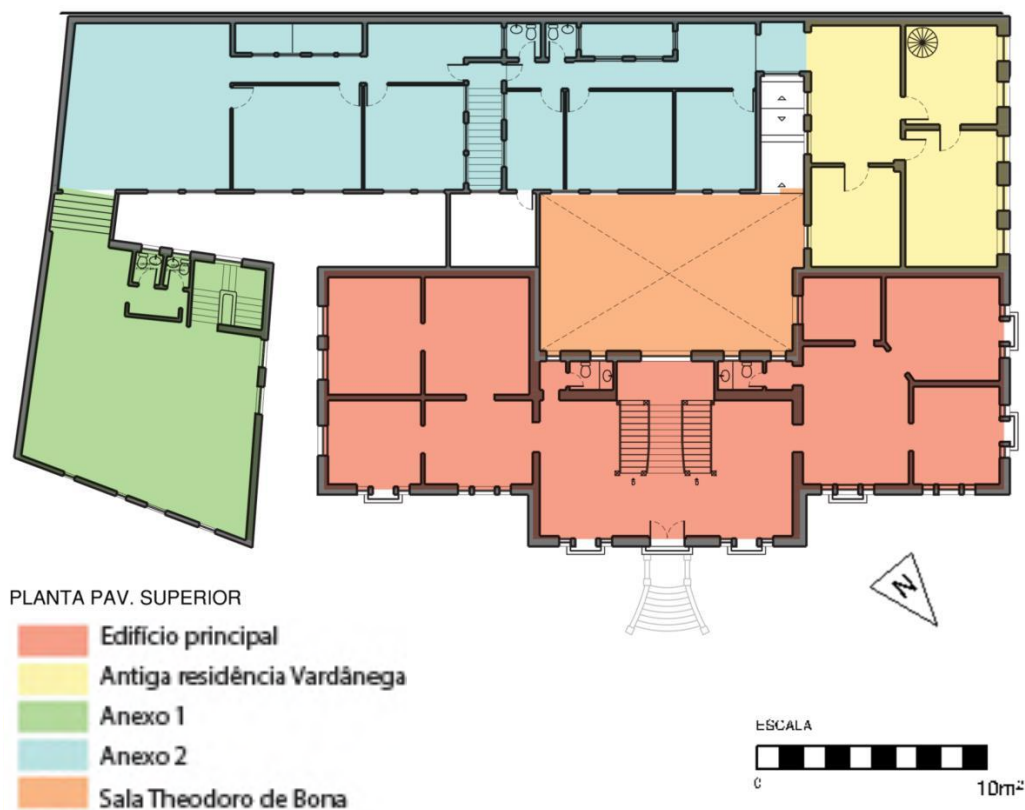
Figura 04: Planta esquemática – Pavimento superior
Fonte: Ary Ney Chaicoski Junior, 2018

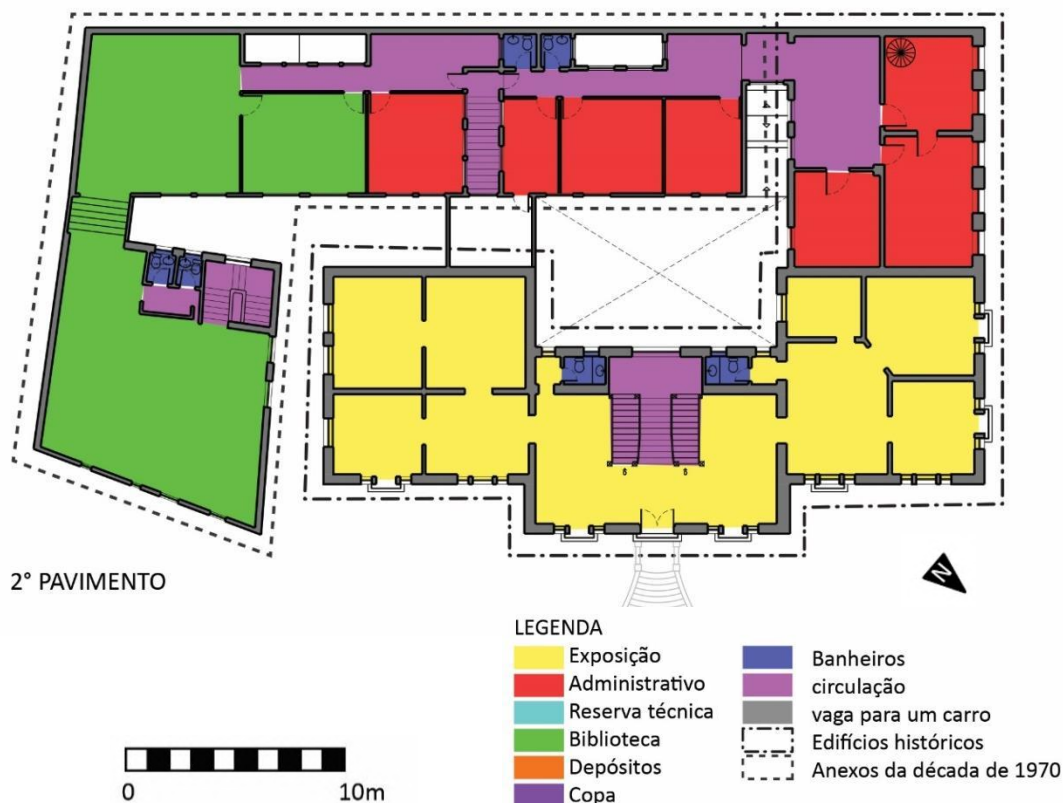
Figura 07: Uso atual do 2º pavimento do MAC-PR
Fonte: Ary Ney Chaicoski Junior, 2018

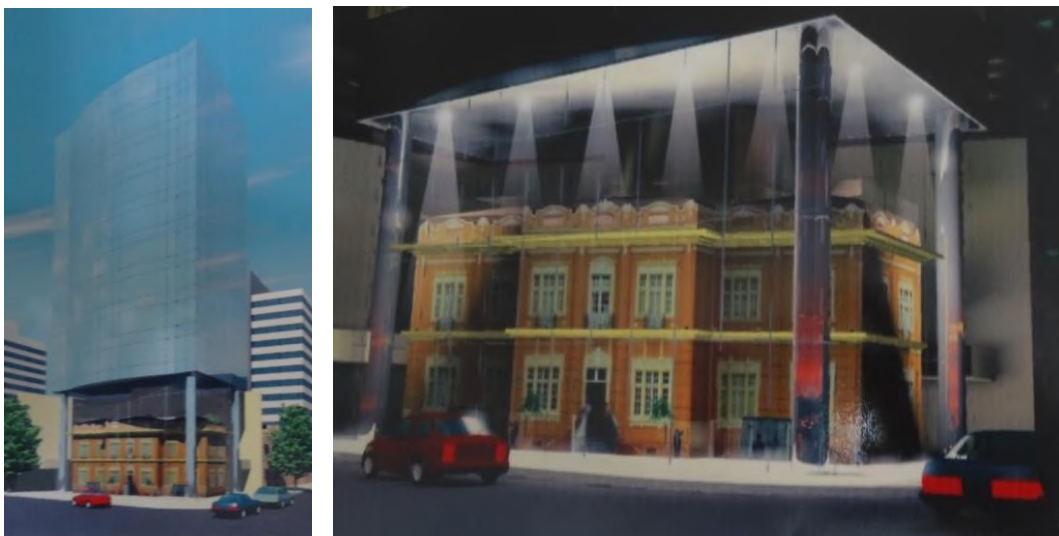
O primeiro exemplo trata-se de uma intervenção arquitetônica proposta no ano de 1999 pelo arquiteto Osman Pierri Júnior. Essa proposta foi desenvolvida em paralelo a outras propostas que o arquiteto desenvolveu para Curitiba, projetos que não foram encomendados, mas desenvolvidos com a intenção de questionar o poder público e abrir discussões sobre a utilização de alguns espaços públicos da cidade. A proposta feita ao MAC-PR se encontra junto aos documentos do bem tombado, na Coordenação do Patrimônio Cultural (CPC) da Secretaria de Estado da Cultura do Paraná (SEEC-PR).

Figura 09: Proposta de intervenção no MAC-PR
Fonte: SEEC-PR – CPC

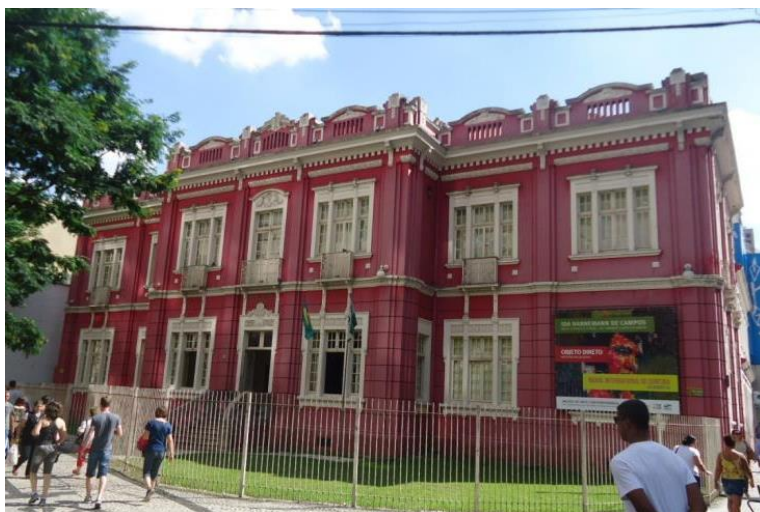
Figura 12: Vista frontal do edifício 1
Fonte: Ary Ney Chaicoski Junior, 2018

O edifício principal é tombado e atualmente é todo destinado a salas de exposições. Possui aproximadamente 564 metros quadrados divididos em dois pavimentos.

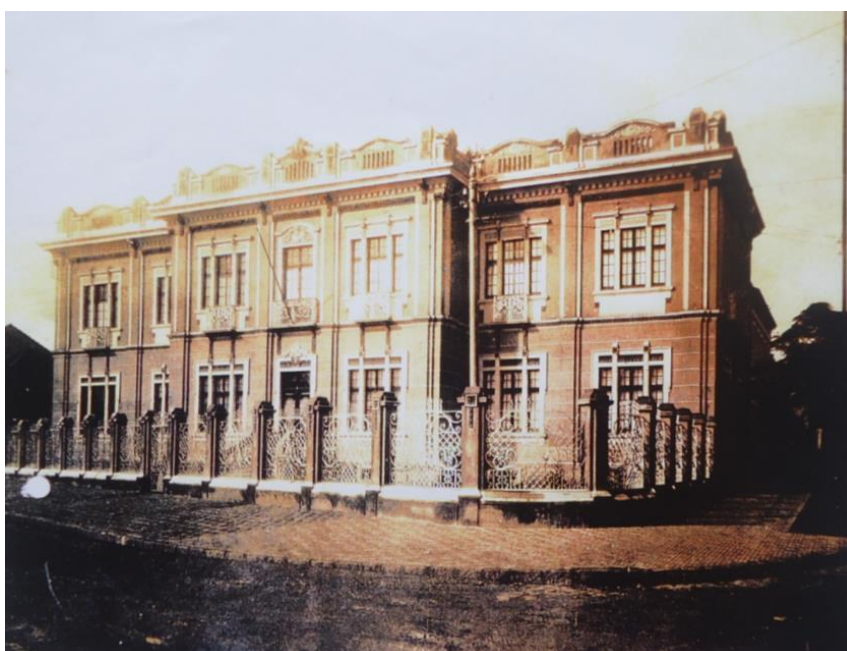
Figura 13: Edifício da Diretoria de Saúde do Estado do Paraná, década de 1930
Fonte: SEEC-PR - CPC

É possível observar que nesse primeiro período o edifício possuía um gradil metálico decorado que protegia um pequeno jardim no terreno do edifício. O edifício também contava com uma garagem construída com o mesmo modelo de platibanda do edifício principal, que em 1942 foi adaptada para um laboratório destinado ao manuseio de preparações lácteas e fórmulas de alimentos para crianças, o Lactário Manoel Ribas. Foram encontrados diversos desenhos do projeto original do edifício, entre eles plantas, elevações,

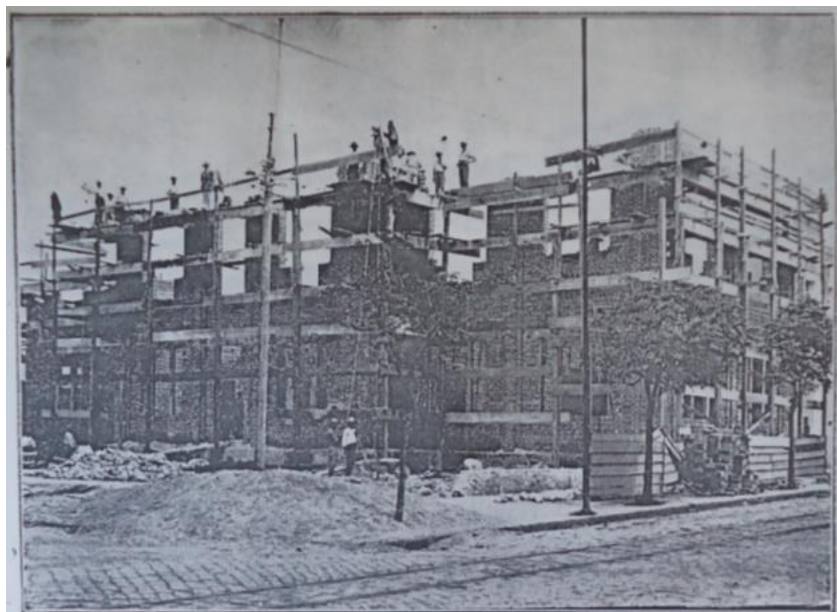
Figura 14: Construção do edifício, 1927
Fonte: SEEC-PR - CPC

Com relação ao sistema construtivo, o edifício apresenta fundação direta com baldrame em pedra e argamassa. As paredes são estruturais de tijolos cerâmicos, possuem aproximadamente 40 centímetros de espessura nas paredes externas e nas paredes internas do pavimento térreo, sendo mais finas as paredes internas do segundo pavimento. Essa estrutura é comprovada pela imagem atribuída a sua construção e ao fato desse sistema ser comum em Curitiba à época. Os elementos decorativos das fachadas voltadas para a rua são feitos em argamassa. Os pisos, do edifício todo são feitos com ripas de madeira. As esquadrias são feitas em madeira com vidros transparentes. A estrutura do telhado é feita de madeira e coberto com telhas francesas.

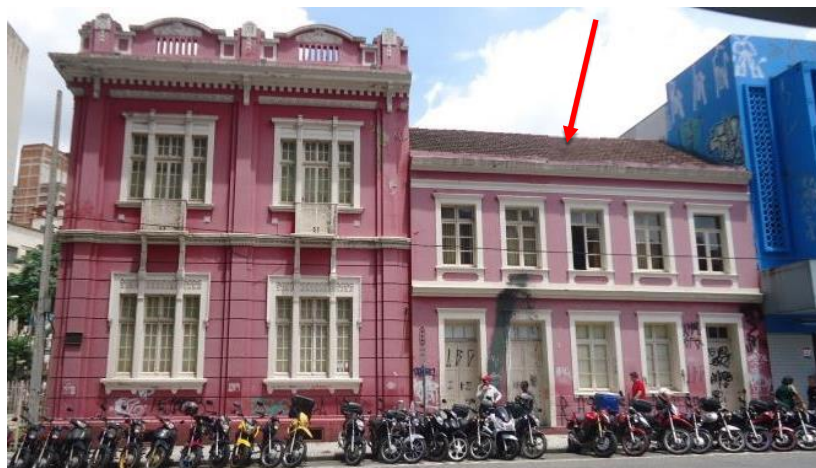
Figura 16: Antiga residência Vardânega
Fonte: Ary Ney Chaicoski Junior, 2017

Como é possível ver na imagem anterior, o edifício apresenta arquitetura eclética, possuindo molduras nas janelas, frisos, esquadrias de madeira e telhado de telhas francesas com beiral de cimalha. O sistema construtivo deste edifício é muito parecido com o sistema construtivo do edifício citado anteriormente, porém este é mais simples, possuindo pé direito menor, sem balcões e com beiral no lugar da platibanda.

Sabe-se que este edifício foi modificado, mas não foram encontrados registros de como era o projeto originalmente. Porém existem vários elementos que se mostram como interferências sofridas ao longo dos anos. A estrutura do piso de ripa de madeira, que antes provavelmente era também de madeira, foi trocada por uma estrutura mais leve de metal; o telhado recebeu uma platibanda em sua água posterior, junto a isso houve modificação no madeiramento das tesouras; é possível perceber por imagens antigas, que a fachada sofre alteração em suas aberturas, pois uma das portas se encontra em uma posição diferente.

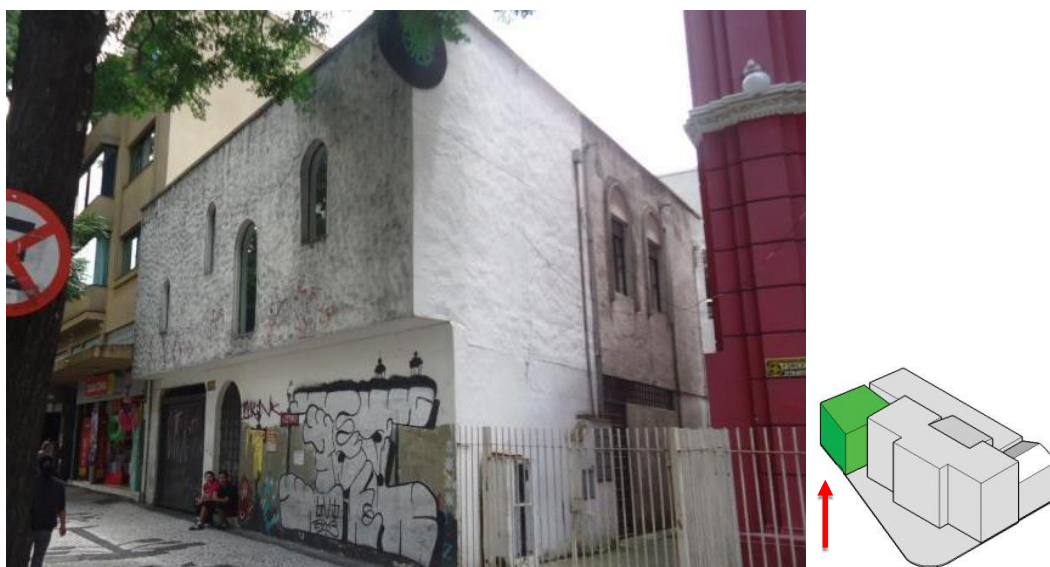
Figura 18: Anexo 1
Fonte: Ary Ney Chaicoski Junior, 2017

Como teve sua construção na década de 1970, este edifício já apresenta técnicas construtivas modernas, sendo construído com vigas e pilares de concreto armado e vedações em tijolos cerâmicos. Os pisos deste edifício são em madeira, e as esquadrias em alumínio e vidro transparente. A cobertura é feita com estrutura de madeira coberta com telhas de fibrocimento com platibanda.

Este anexo é o edifício mais degradado do complexo. Possui rachaduras no piso da área do estacionamento, infiltrações nas paredes, cupins no forro de madeira e goteiras. Os funcionários do Museu chegaram a colocar plástico bolha em alguns pontos do forro a fim de conter a água e a serragem dos cupins que caíam nos arquivos da sala.

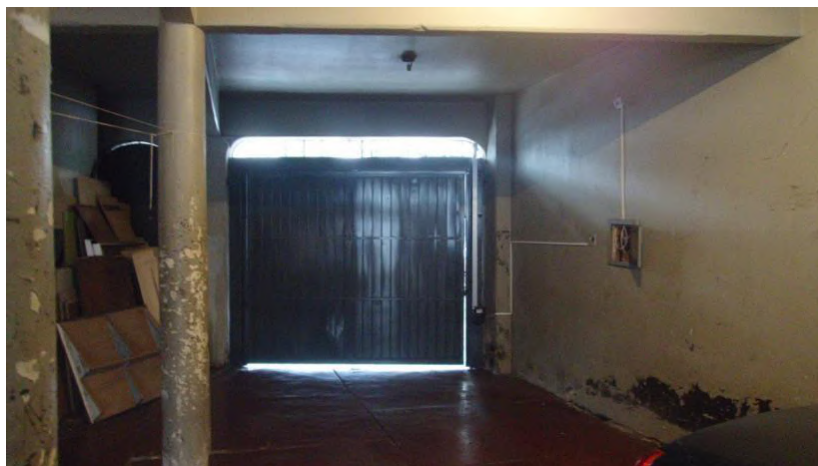
Figura 19: Rachaduras no piso da garagem
Fonte: Ary Ney Chaicoski Junior, 2017

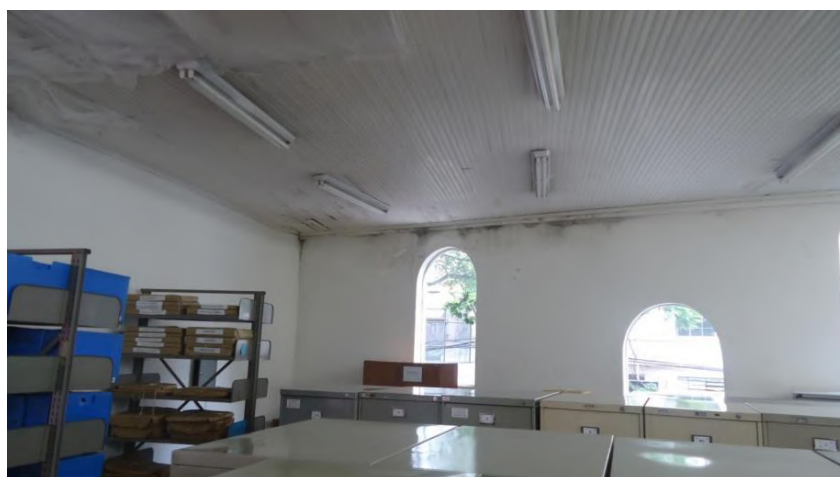
Figura 20: Infiltrações nas paredes e forro do anexo 1
Fonte: Ary Ney Chaicoski Junior, 2017

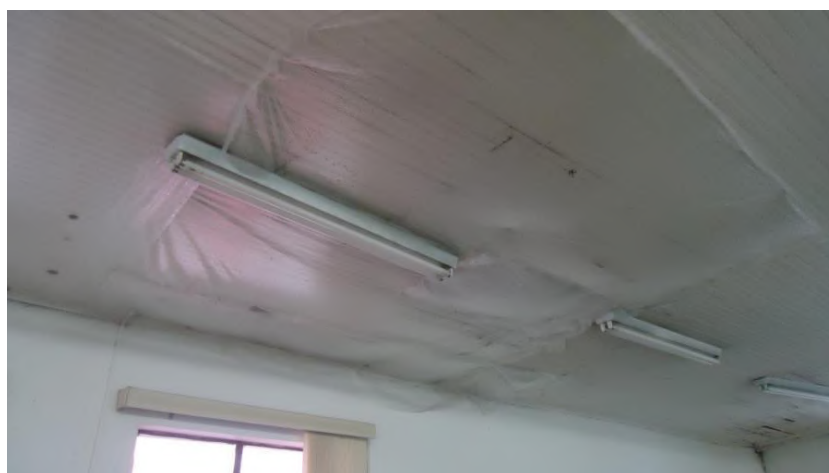
Figura 21: Plástico bolha instalado como paliativo para problemas do forro
Fonte: Ary Ney Chaicoski Junior, 2017

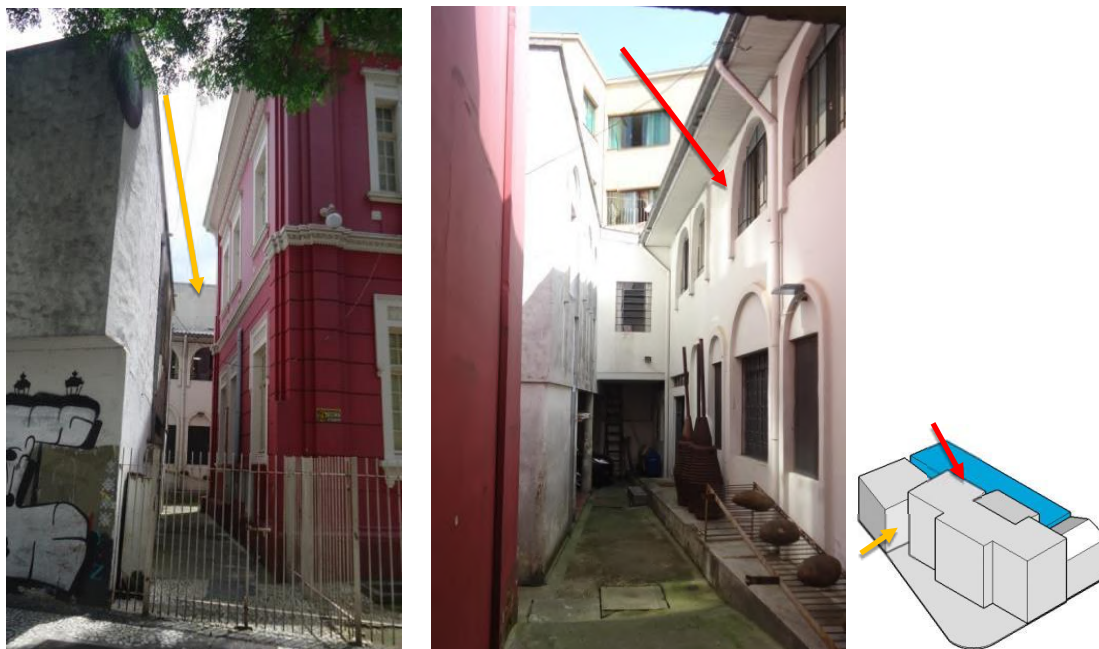
Figura 22: Anexo 2
Fonte: Ary Ney Chaicoski Junior, 2019

O Anexo 2, também é de 1974 e situa-se na parte posterior do terreno, não possuindo fachada para a rua. Abriga, basicamente, a reserva técnica do Museu em seu pavimento térreo e funções administrativas no segundo pavimento. Este edifício possui sistema construtivo igual ao primeiro anexo, porém sem platibanda.

Mesmo não possuindo grandes danos quanto o anexo 1, este anexo também será retirado para o desenvolvimento deste trabalho, pois os problemas desse anexo não são relacionados a conservação, mas ao mau aproveitamento do espaço.

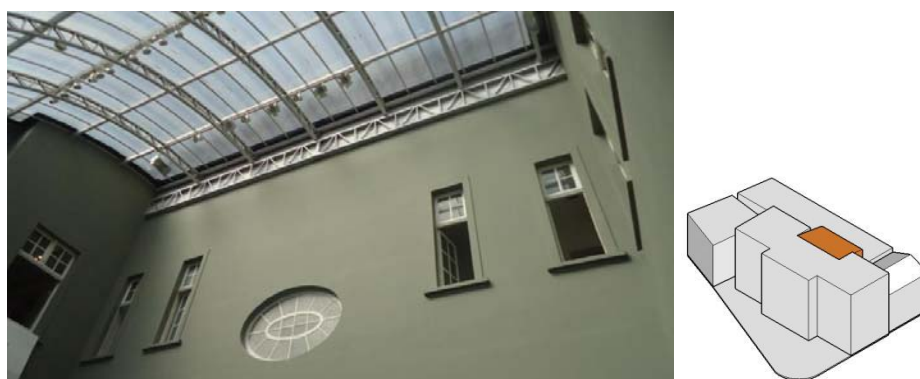
Figura 23: Sala Theodoro de Bona, vista para a parte posterior do edifício 1
Fonte: Ary Ney Chaicoski Junior, 2017

A última edificação que se faz necessário descrever para o melhor entendimento deste trabalho é a sala Theodoro de Bona. Esta sala, na verdade, trata-se do pátio entre os edifícios, o qual foi coberto. Nas fotos é possível ver que foi colocada uma treliça metálica engastada nas paredes estruturais do edifício principal, sustentando outras treliças menores em formato curvo que pousam sobre o anexo 2; essa estrutura é coberta com telhas de policarbonato translúcido, permitindo a entrada de luz natural. Este

espaço possui área de 155 metros quadrados e pé direito de 11 metros, sendo a maior sala expositiva do Museu.

A sala Theodoro de Bona, sem dúvida, foi uma das intervenções mais bem sucedidas no MAC-PR, pois transformou um espaço aberto, que tinha pouca utilização no Museu, em um espaço útil para a realização de exposições de grandes obras, eventos, apresentações e palestras. As telhas translúcidas deixam o sol entrar na sala, fazendo com que sua antiga função de pátio ainda seja percebida pelo usuário, porém agora livre das chuvas e ventos. Mesmo sendo entendida como positiva para o conjunto, a sala Theodoro de Bona será retirada para este trabalho, pois a estrutura das treliças é engastada nos edifícios existentes e teria que ser retirada junto com a retirada dos anexos. Porém é inegável que esta sala serve como um bom exemplo de espaço que funciona para o Museu e seu exemplo deve ser utilizado para a implantação de um espaço multiuso como esse no novo projeto de anexo.

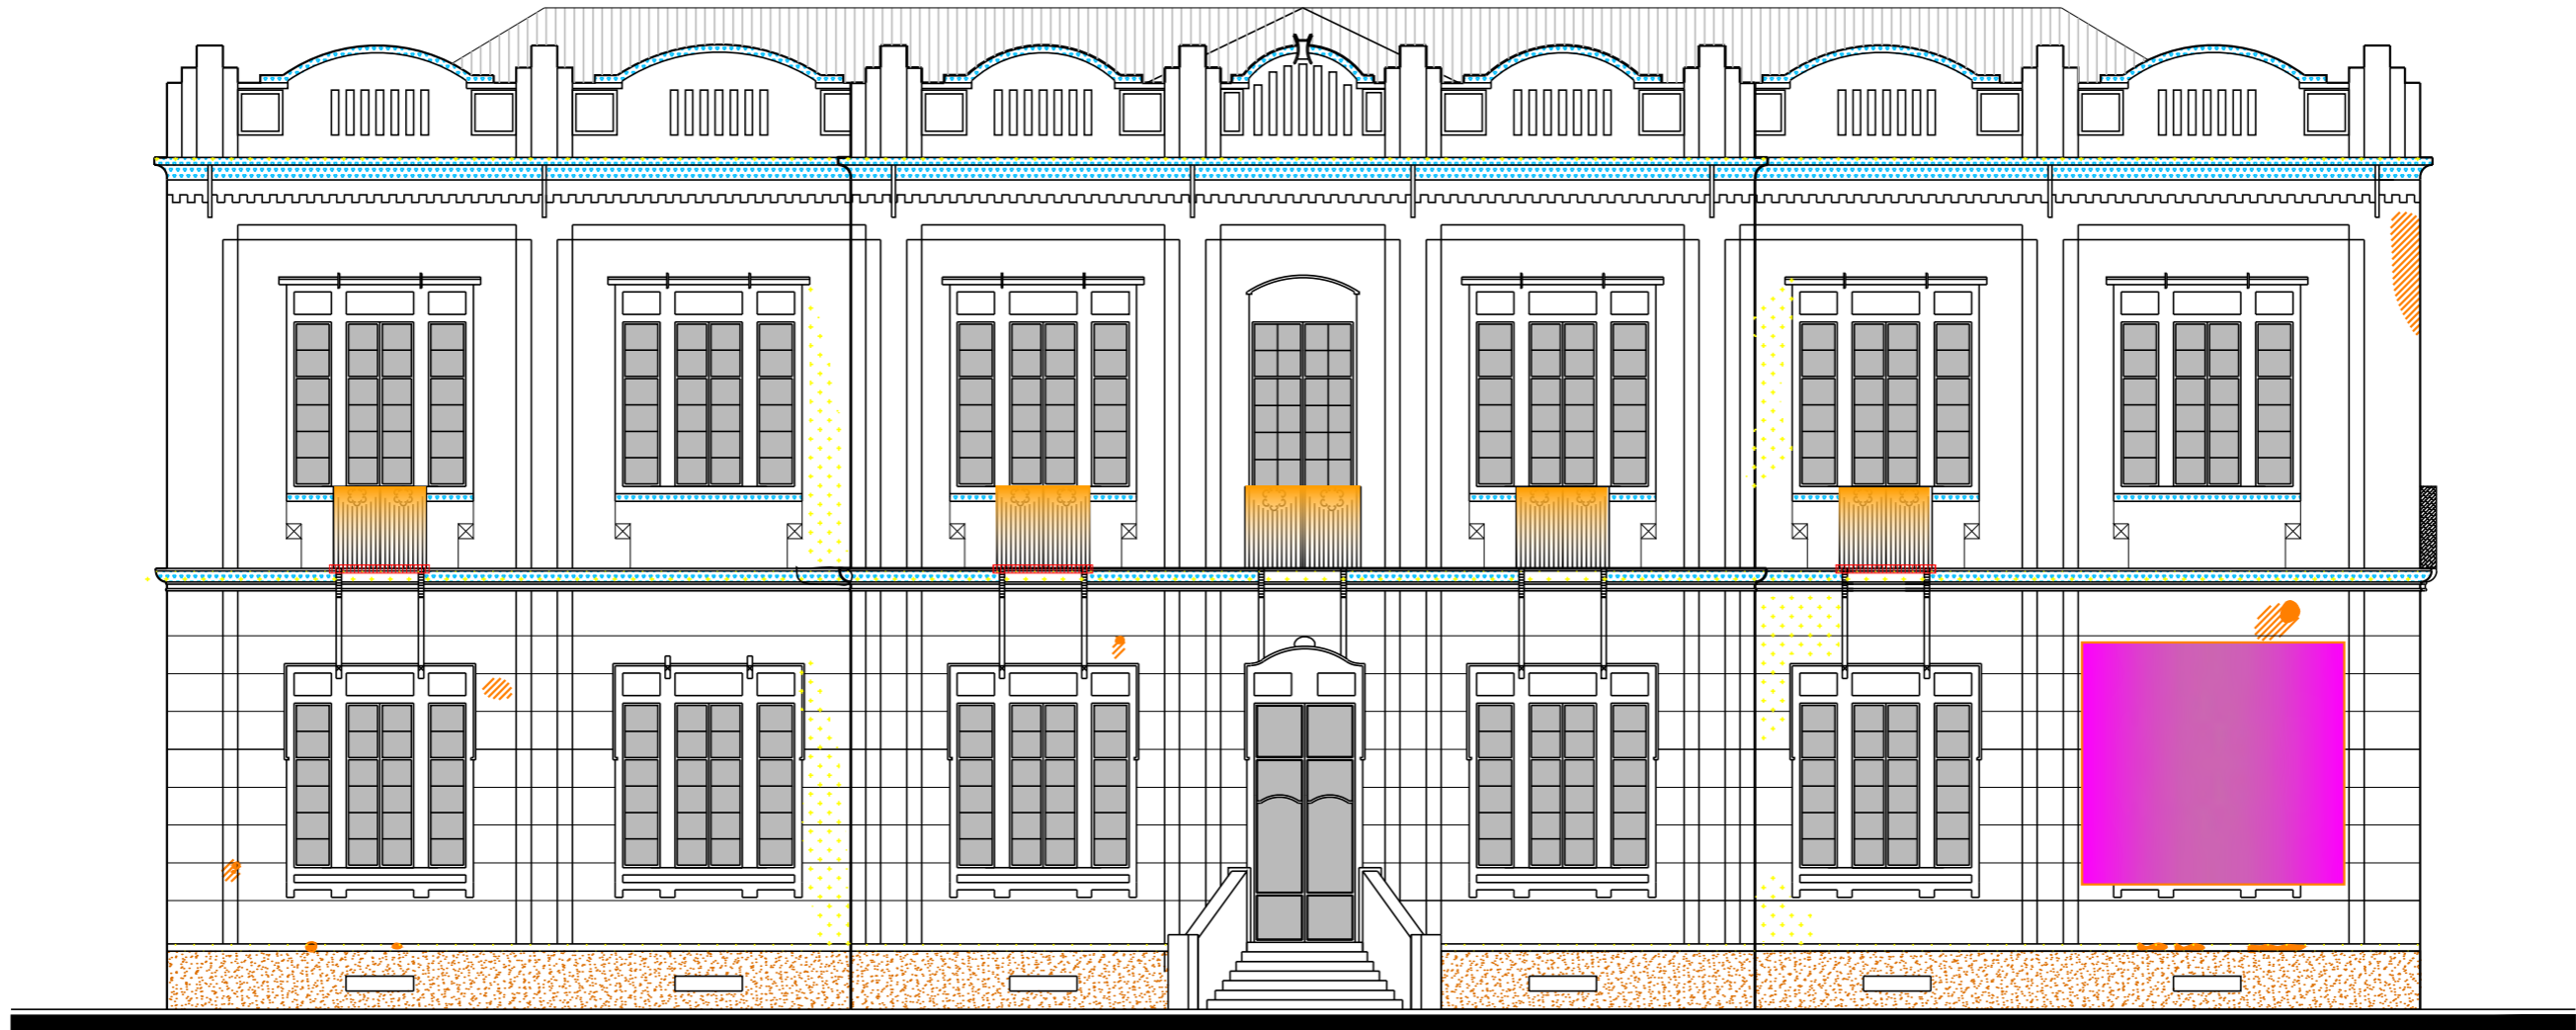
ELEVAÇÃO FRONTAL MAC-PR

O problema com as telhas quebradas não afeta apenas a cobertura, pois a água que escorre e entra no edifício cria infiltrações nas paredes e forros. Isso se intensifica devido às precipitações constantes na cidade de Curitiba. Essas infiltrações prejudicam a argamassa, deixando-a pulverulenta, causam bolhas e desprendimento da tinta da fachada, que atualmente está pintada com tinta acrílica, inadequada para este tipo de edificação. Esses danos estão

Figura 27: Mapa de danos da Elevação frontal do MAC-PR
Fonte: O Autor

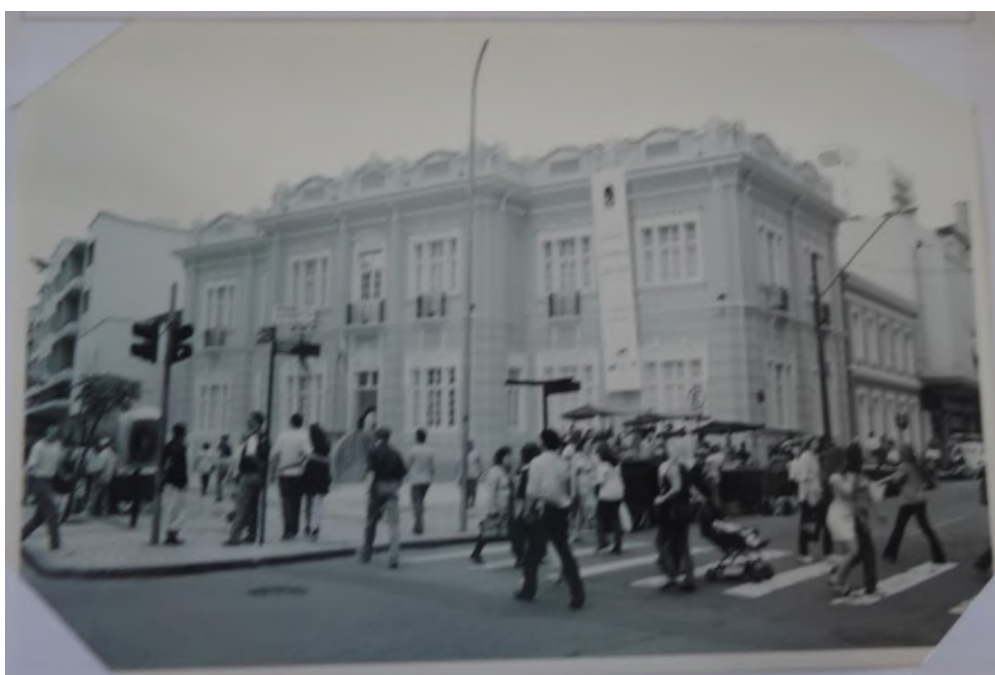
Figura 33: Foto da fachada do MAC-PR, década de 1980
Fonte: SEEC-PR - CPC

Como citado anteriormente, na década de 1970 pouco existiam edifícios da mesma época da construção do edifício do Museu. Por isso, e para proteger o edifício da especulação imobiliária que ocorria na ocasião naquela região da cidade, o prédio foi tombado pelo Patrimônio Estadual em 06 de março de 1978, com a inscrição número 64, processo 65/77, livro tomo 02 (SEEC-PR - CPC). Importante ressaltar que o edifício principal foi tombado, porém o mesmo não ocorreu com o edifício lateral a ele, antiga residência Vardânea. Esse edifício é apenas considerado pela Prefeitura de Curitiba como uma UIP, Unidade de Interesse de Preservação.

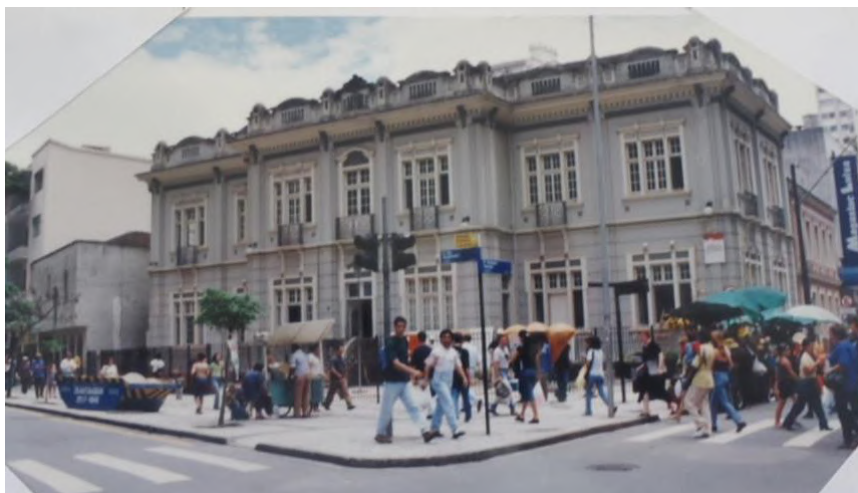
Em 1988, sob patrocínio do Banestado, Banco do Estado do Paraná, é realizado uma obra de restauro no MAC-PR que durou apenas 55 dias. Através dessa obra foi recuperada a cor original do edifício e feita a manutenção de sistemas hidráulicos, elétricos e do madeiramento. Também houve a colocação de um novo gradil para proteger o edifício contra o vandalismo que vinha sofrendo, porém o jardim, que agora estaria cercado pelo novo gradil, não foi recuperado, mantendo o seu piso em pedra portuguesa. Foi durante essa obra, também, que foi criada a Sala Theodoro De Bona (Setor de documentação do MAC-PR, 2012).

Figura 34: Foto da fachada do MAC-PR com a cor original, década de 1990
Fonte: SEEC-PR – CPC

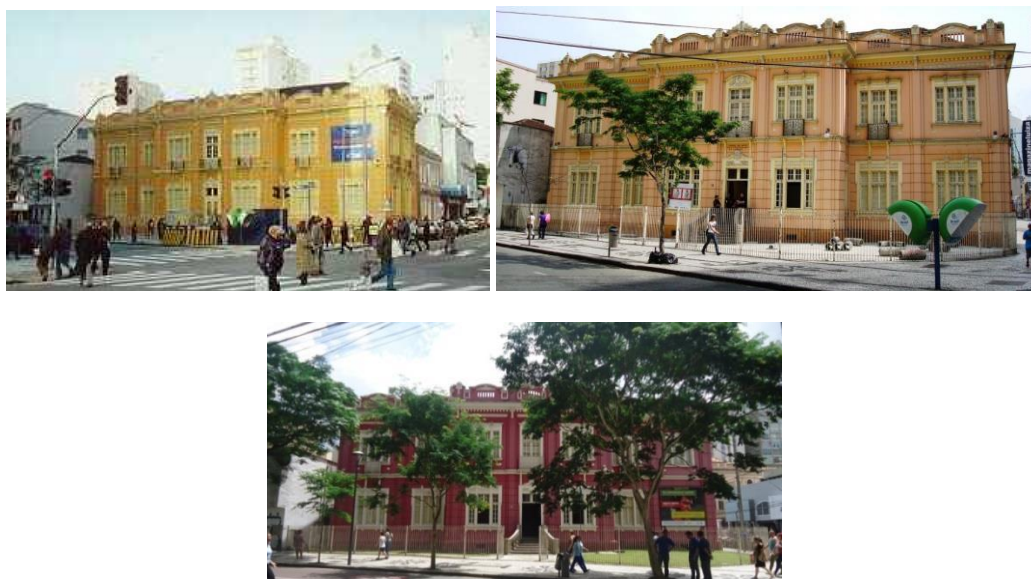
A proposta de pintar a fachada do edifício principal com cores quentes foi com intenção de fazer com que o edifício do Museu tivesse um destaque maior entre os grandes edifícios ao seu redor. Isso fez com que ao longo dos anos o edifício, no MAC-PR fosse pintado de várias cores: além do cinza, que é sua cor original, ele também recebeu pintura em amarelo, alaranjado e atualmente está colorido de vermelho. Essas pinturas foram feitas em sua maioria sem a autorização do órgão de tombamento e com tinta inadequada, permitindo o surgimento de áreas descascadas e vesículas na fachada do Museu.

Figura 36: Foto da fachada do MAC-PR com nova pintura, década de 2000
Fonte: SEEC-PR – CPC

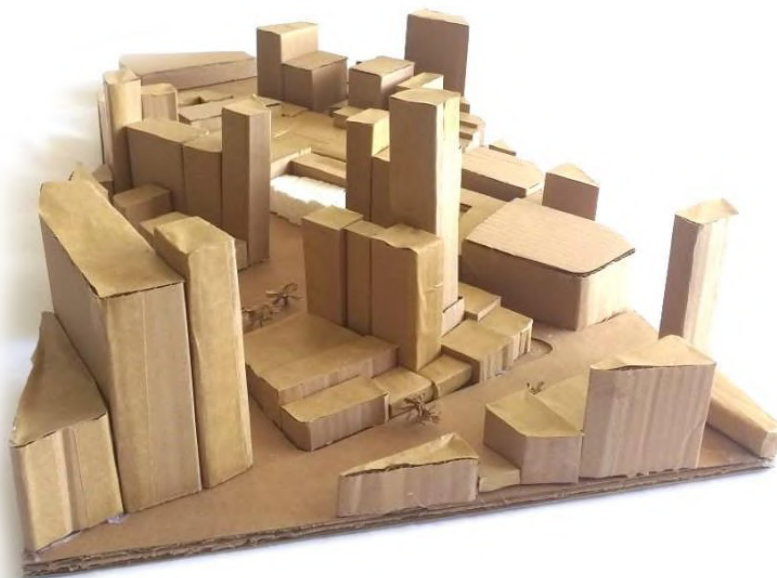
A maquete volumétrica desenvolvida para ilustrar a região de entorno confirma a situação apresentada.

Figura 41: Maquete volumétrica
Fonte: Ary Ney Chaicoski Junior, 2019

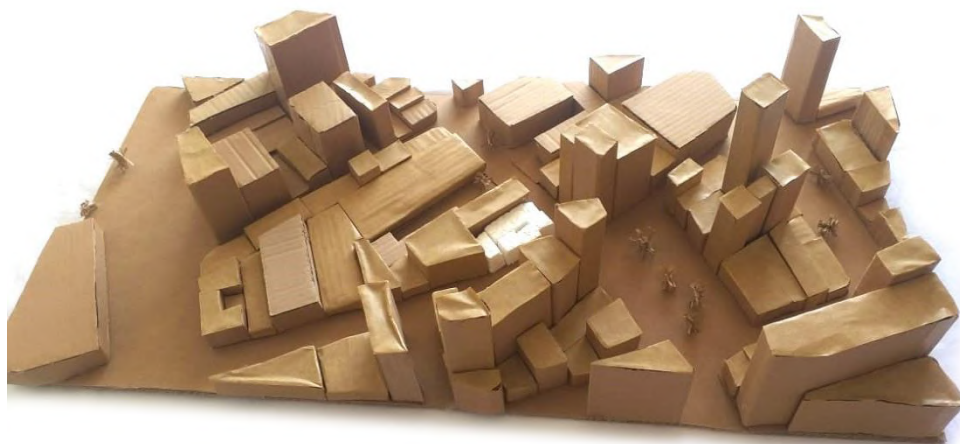
Figura 42: Maquete volumétrica
Fonte: Ary Ney Chaicoski Junior, 2019

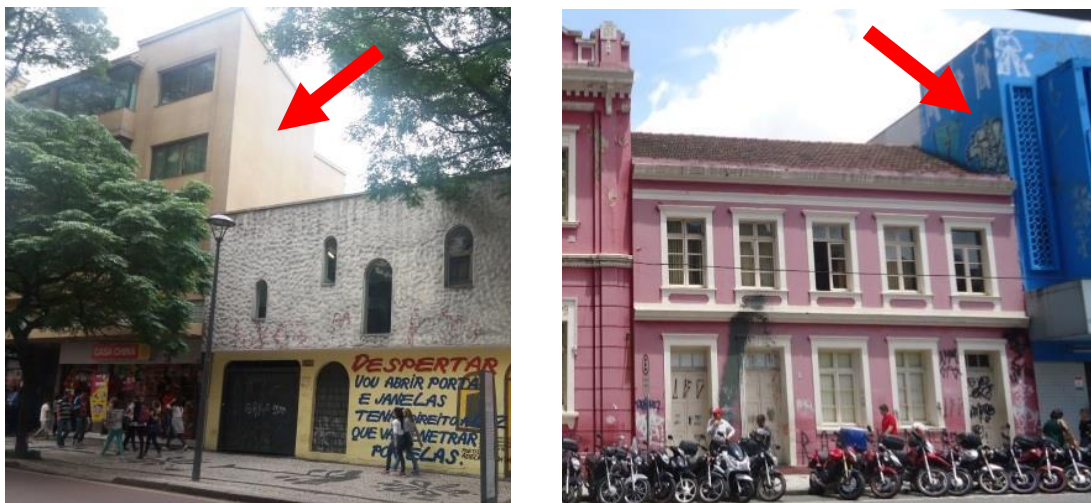
Tal situação acaba causando sério problema de visibilidade para o Museu, pois os edifícios que se encontram ao lado do terreno possuem 5 e 6 andares, respectivamente, e como não possuem afastamento na lateral do terreno, acabam criando grandes paredões ao redor do edifício tombado do Museu.

Figura 43: Edifícios vizinhos
Fonte: Ary Ney Chaicoski Junior, 2018

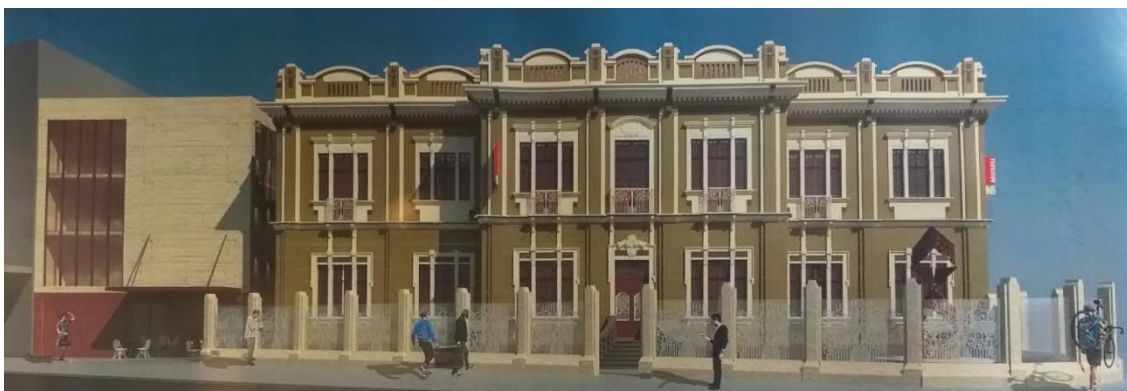
A primeira proposição diz respeito à distinguibilidade de acordo com as recomendações das cartas patrimoniais.

Figura 53: Fachada principal do projeto aprovado
Fonte: SEEC-PR – CPC, 2017

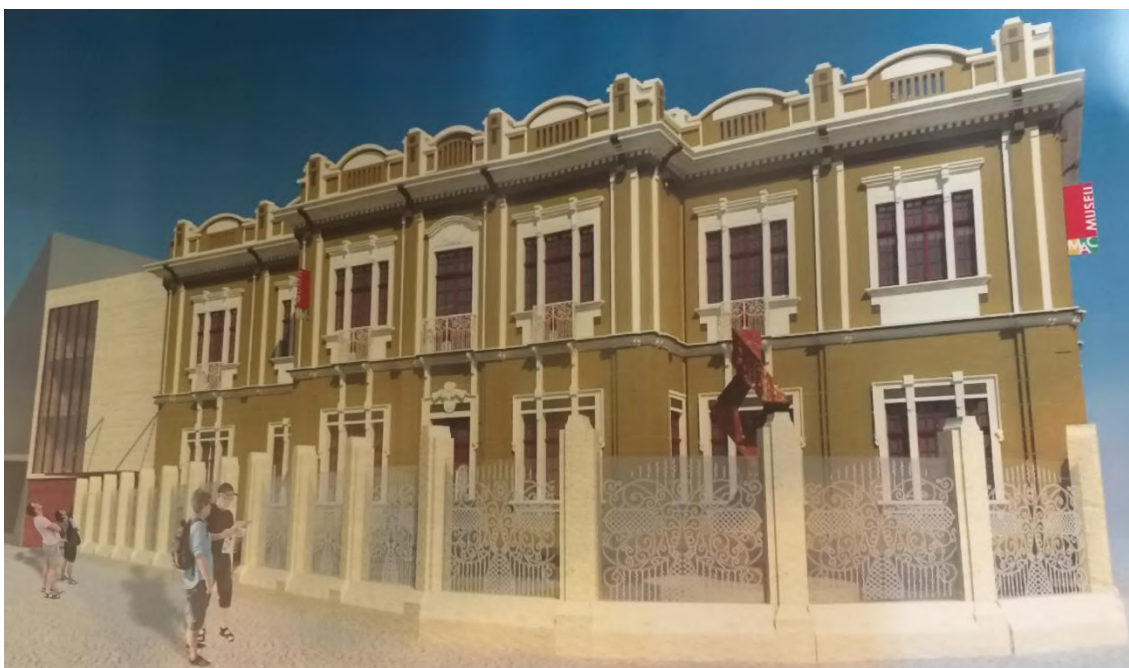
Também é proposta a retirada dos gradis metálicos para a colocação de fechamentos em vidro em seu lugar. Esses vidros serão jateados com os padrões dos portões do projeto original do edifício principal. Essa proposta é interessante, pois recupera uma memória visual da edificação a qual a população não teria acesso, além de atender a necessidade de proteção externa apresentada pela direção do Museu.

Figura 55: Comparativo anexo atual e anexom aprovado
Fonte: SEEC-PR – CPC, 2017

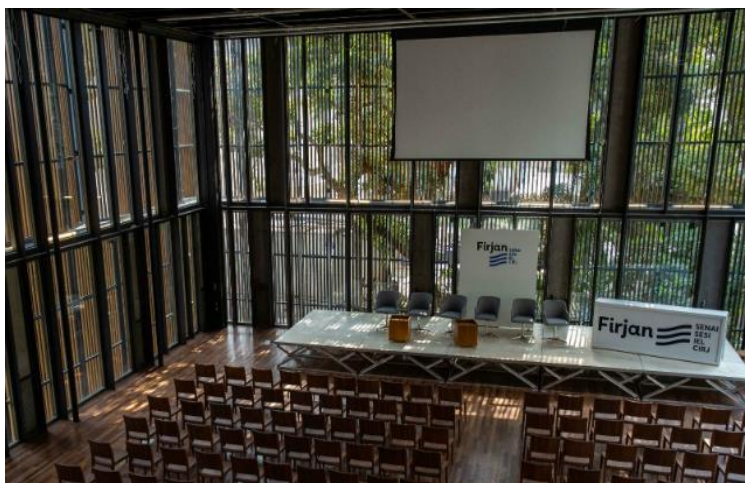
Um bom exemplo desse tipo de espaço é o auditório da Casa Firjan. Um espaço amplo, sem mobiliário fixo, permitindo a colocação de praticáveis e diferentes configurações de plateia. O ambiente recebe luz natural, mas também possui brises que possibilitam o fechamento e escurecimento da sala quando necessário.

Figura 56: Auditório da Casa Firjan
Fonte: Firjan, 2018¹⁶

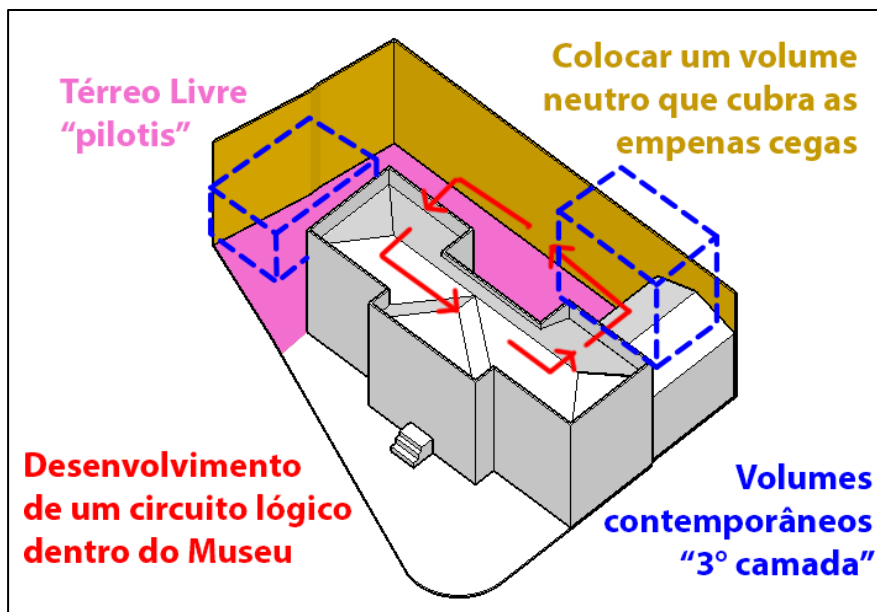
Figura 58: Diagrama de intenções de projeto
 Fonte: Ary Ney Chaicoski Junior, 2019

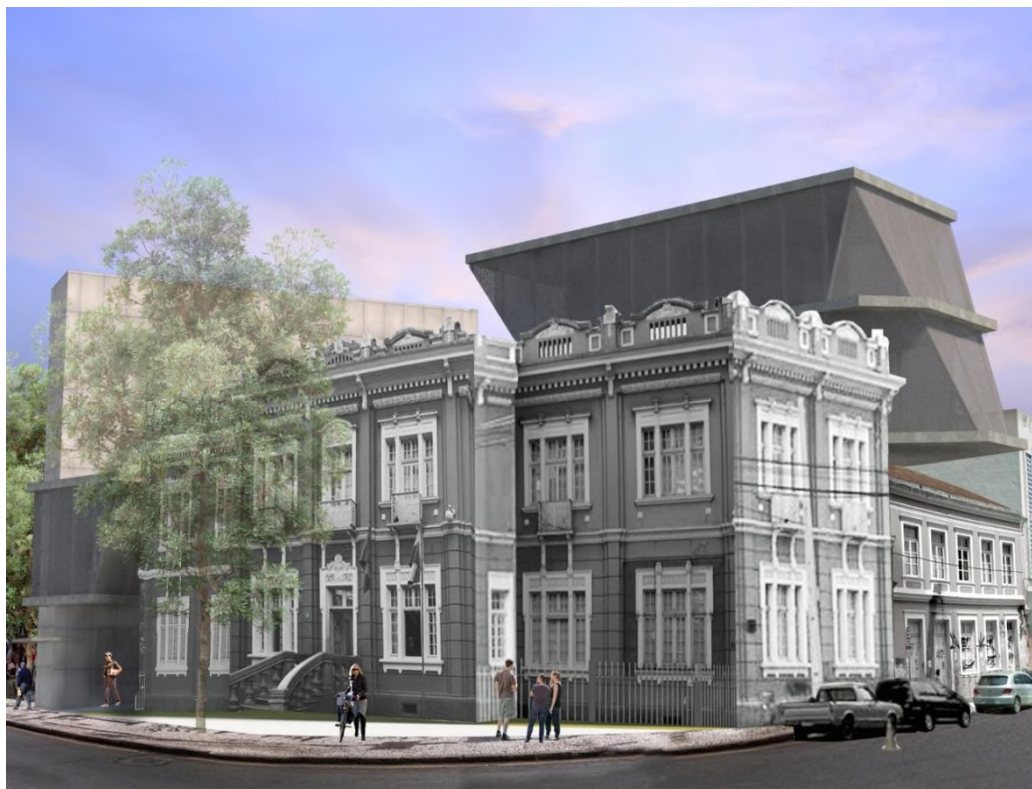
Figura 64: Perspectiva geral
Fonte: Ary Ney Chaicoski Junior, 2019

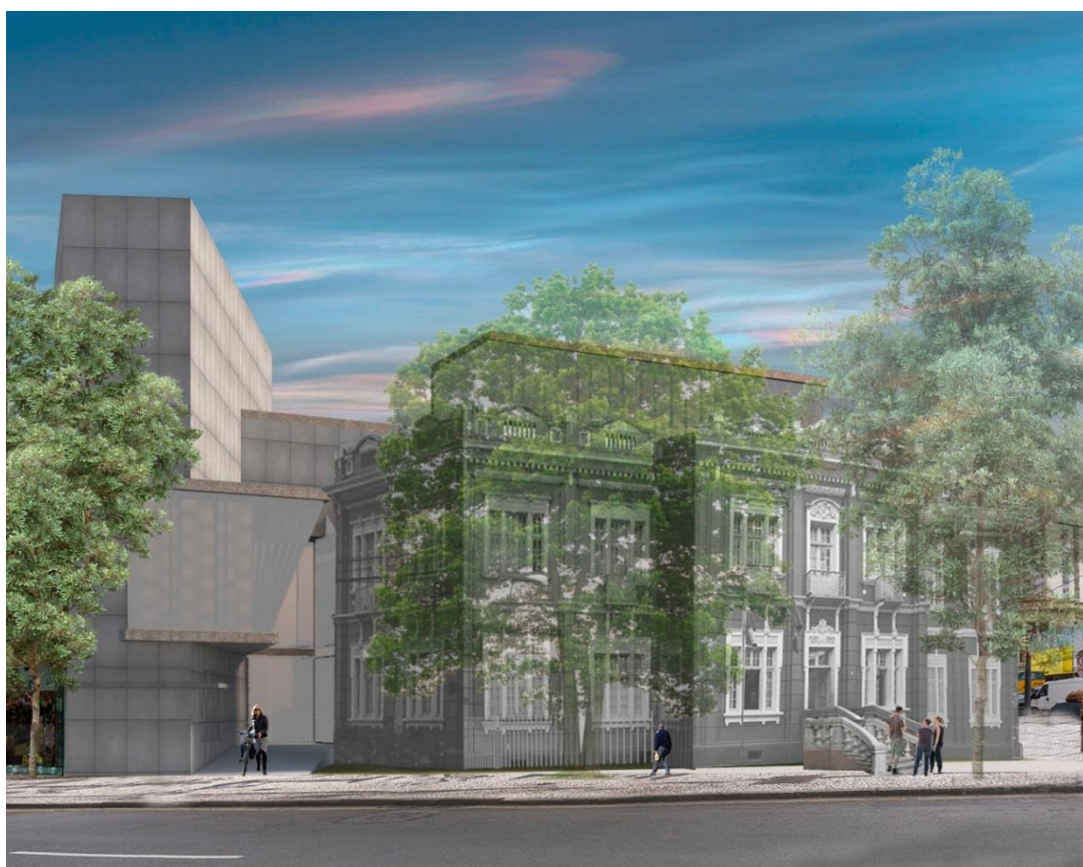
Figura 65: Perspectiva entrada
Fonte: Ary Ney Chaicoski Junior, 2019
